CUANDO EL MANTENIMIENTO ES LEJANO AL DIA A DIA

Pavimento para descargas de acidos y bases mediante camiones cisternas

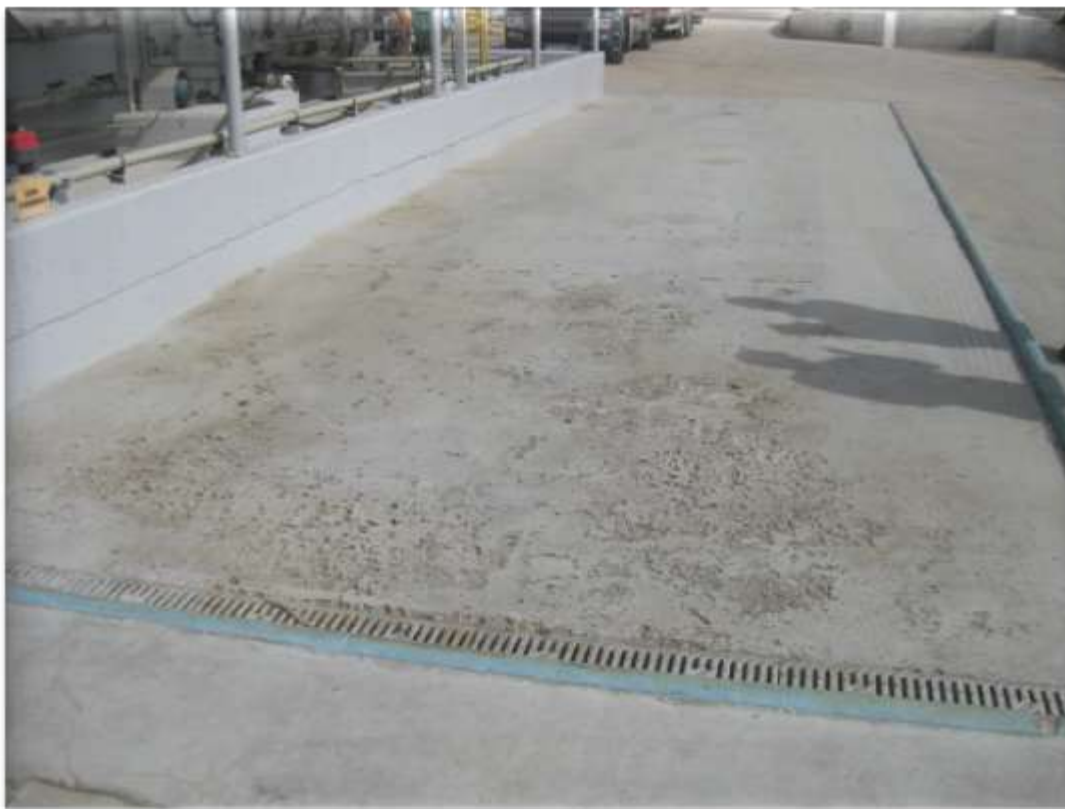
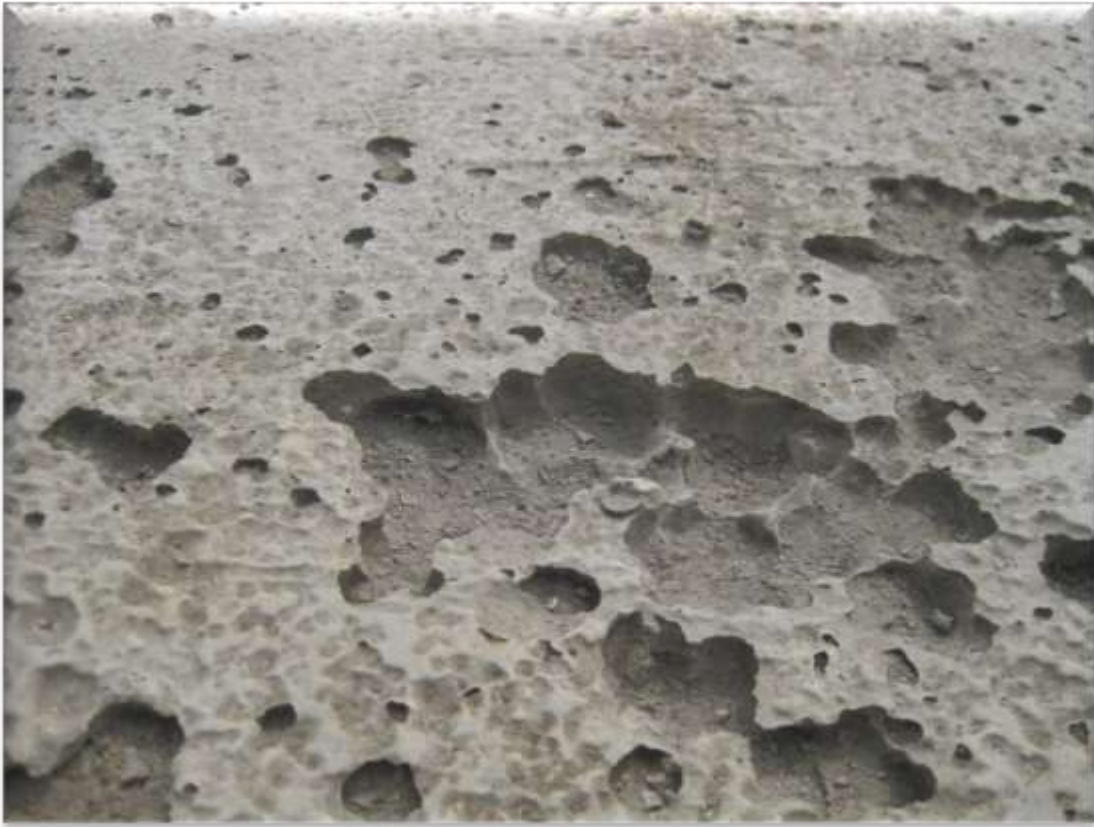
Estado inicial

Los productos que producen el ataque químico son en general Acidos sulfúricos, NaOH, Ácidos Posforicos, ClH de altas concentraciones. Sus consecuencias.....pavimento destrozado y riesgos de que los productos vertidos alcancen y contaminen el subsuelo

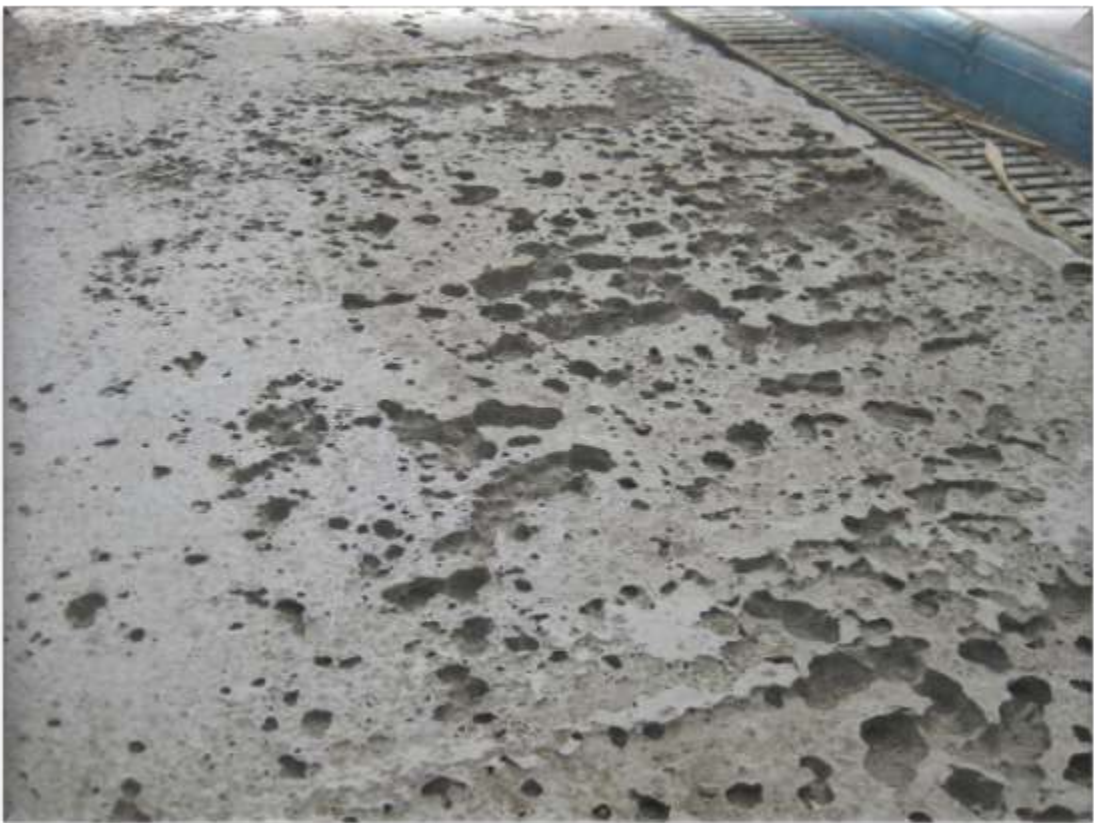
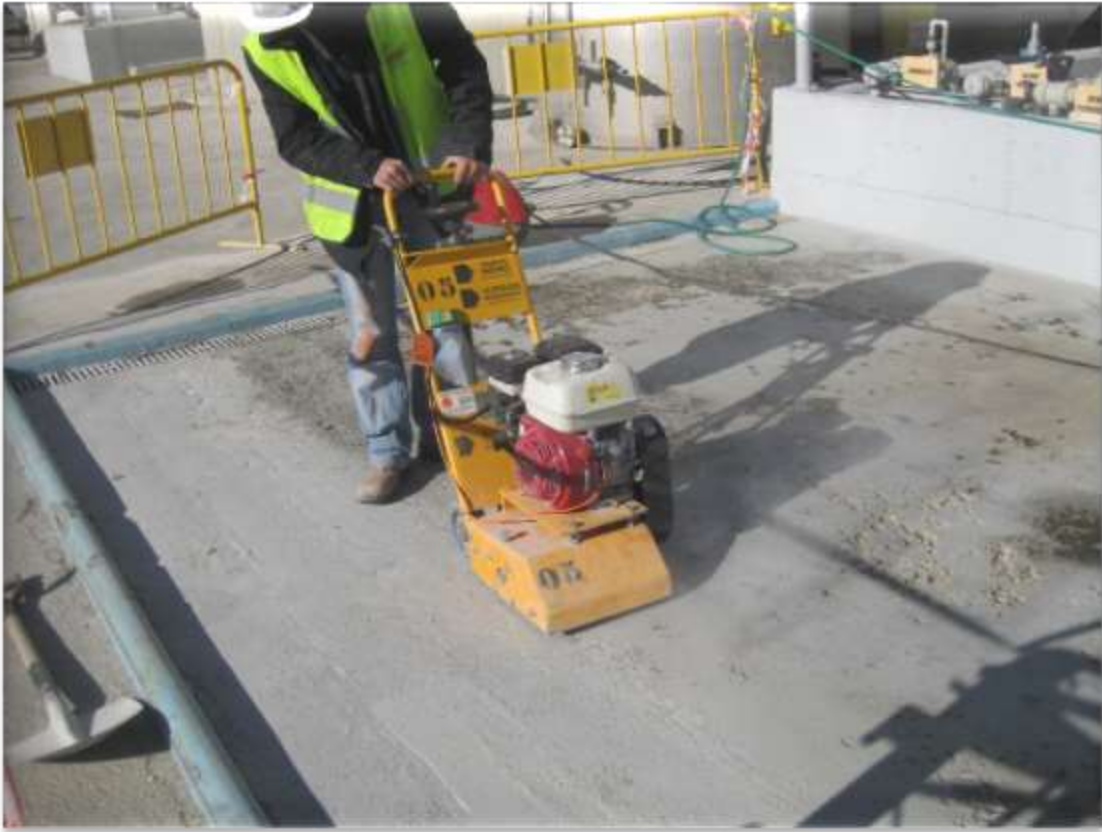
Zonas más afectadas por ataque químico
